## **ТЕХНІЧНИЙ ЗВІТ**

**№030-2025-ТО від 22.09.2025**

**позапланового технічного обстеження щодо дотриманості необхідних умов інклюзивності для маломобільних груп населення у відповідності з державними будівельними нормами, правилами і стандартами**

**Об'єкт: Ліцей «Лідер», розташований за адресою: 39750, Україна, Полтавська область, Кременчуцький район, с.Пришиб, вул.Центральна, буд.19**

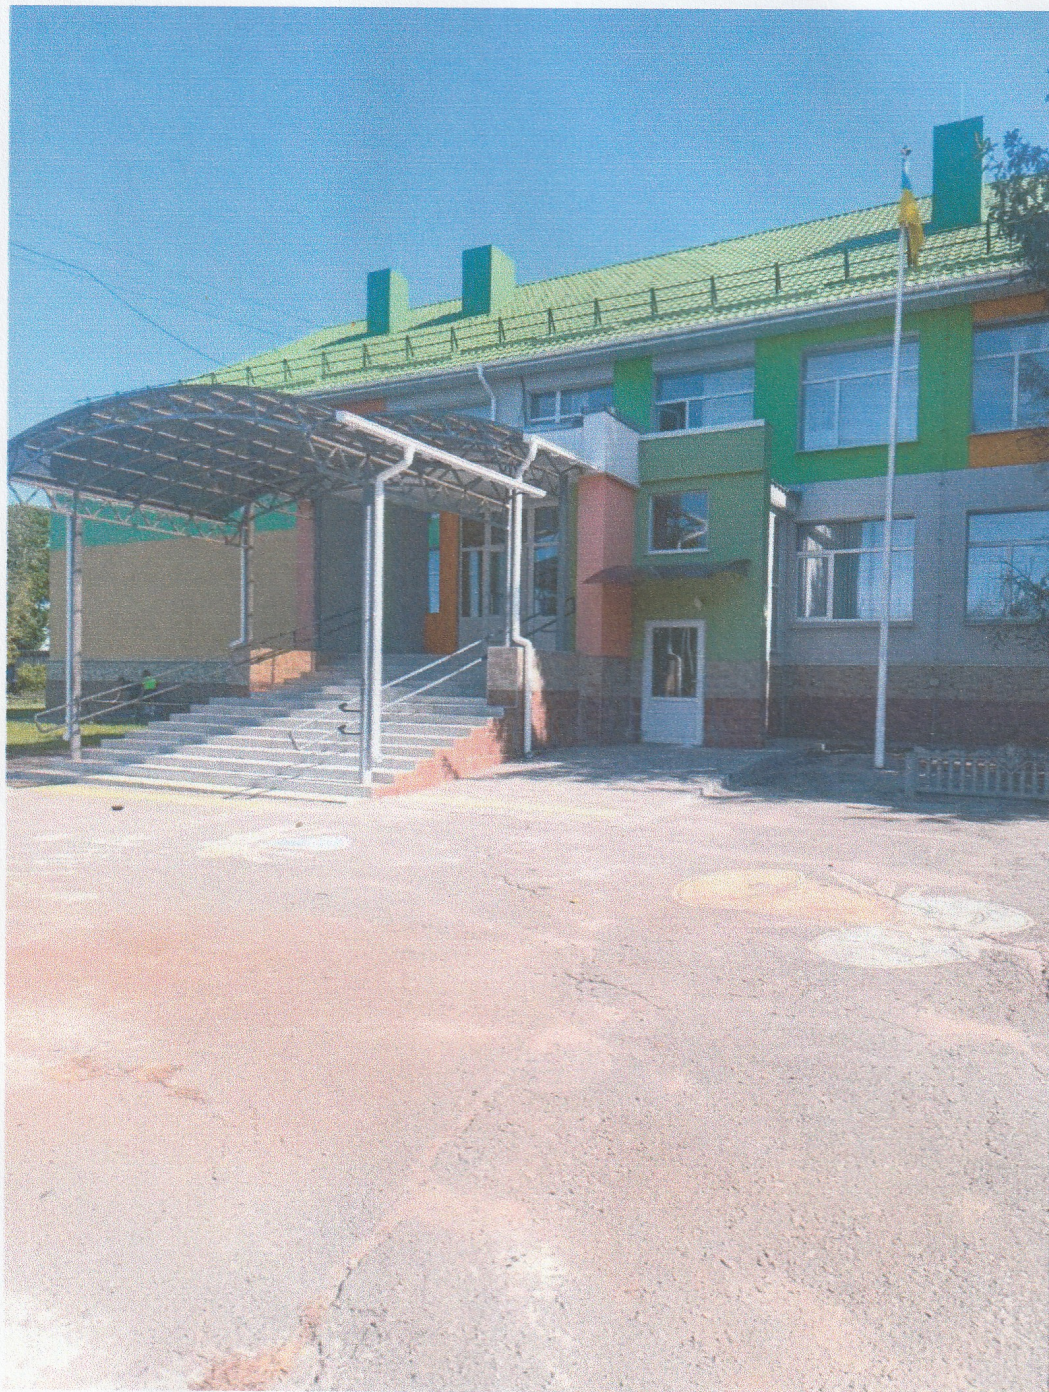
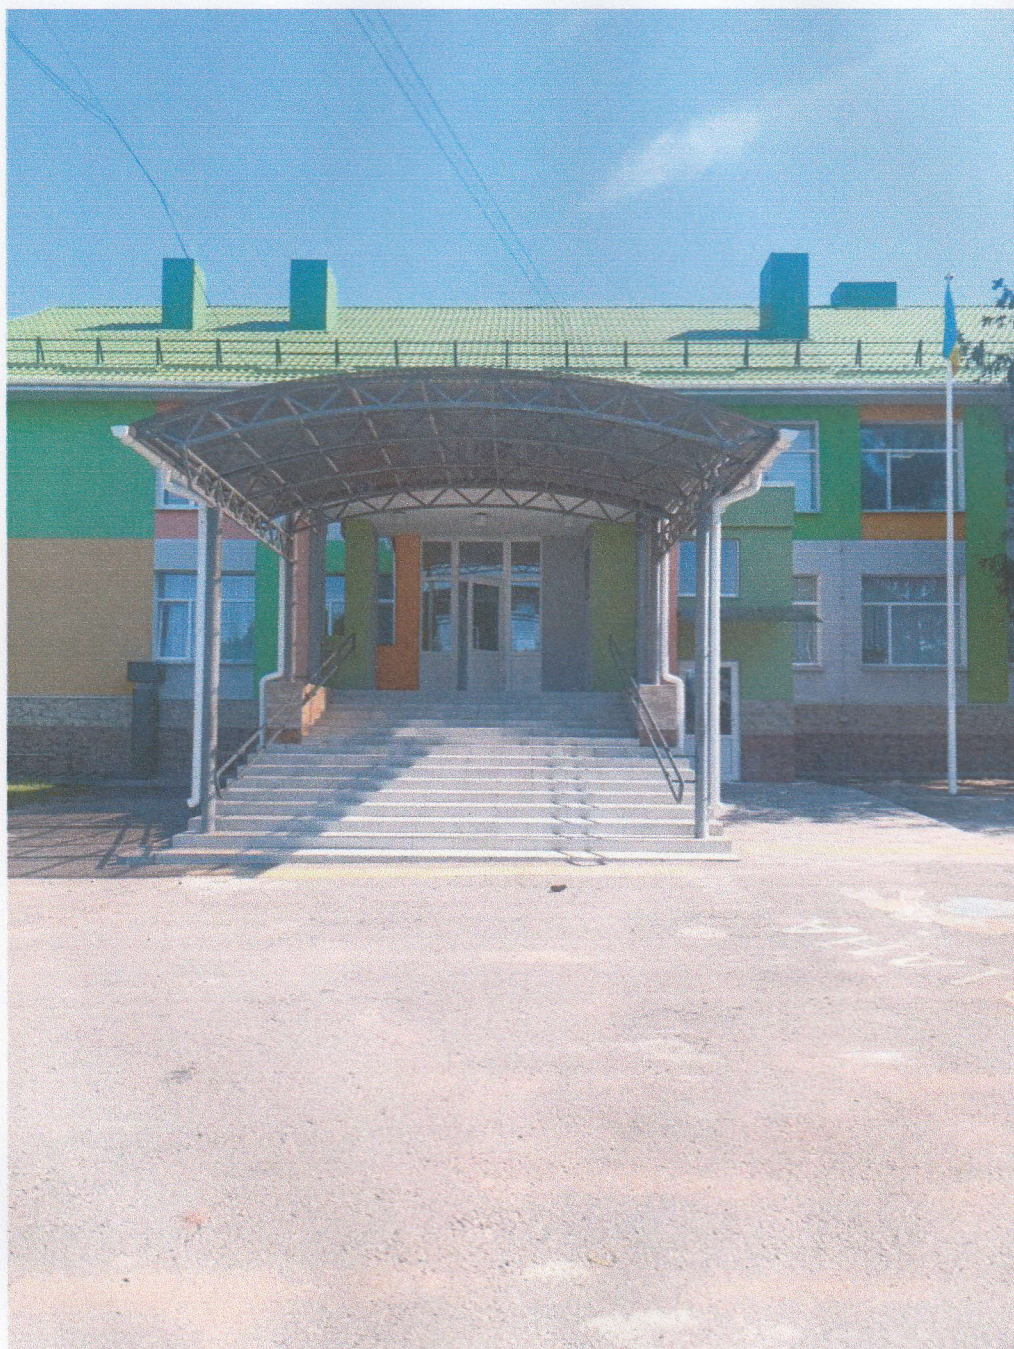
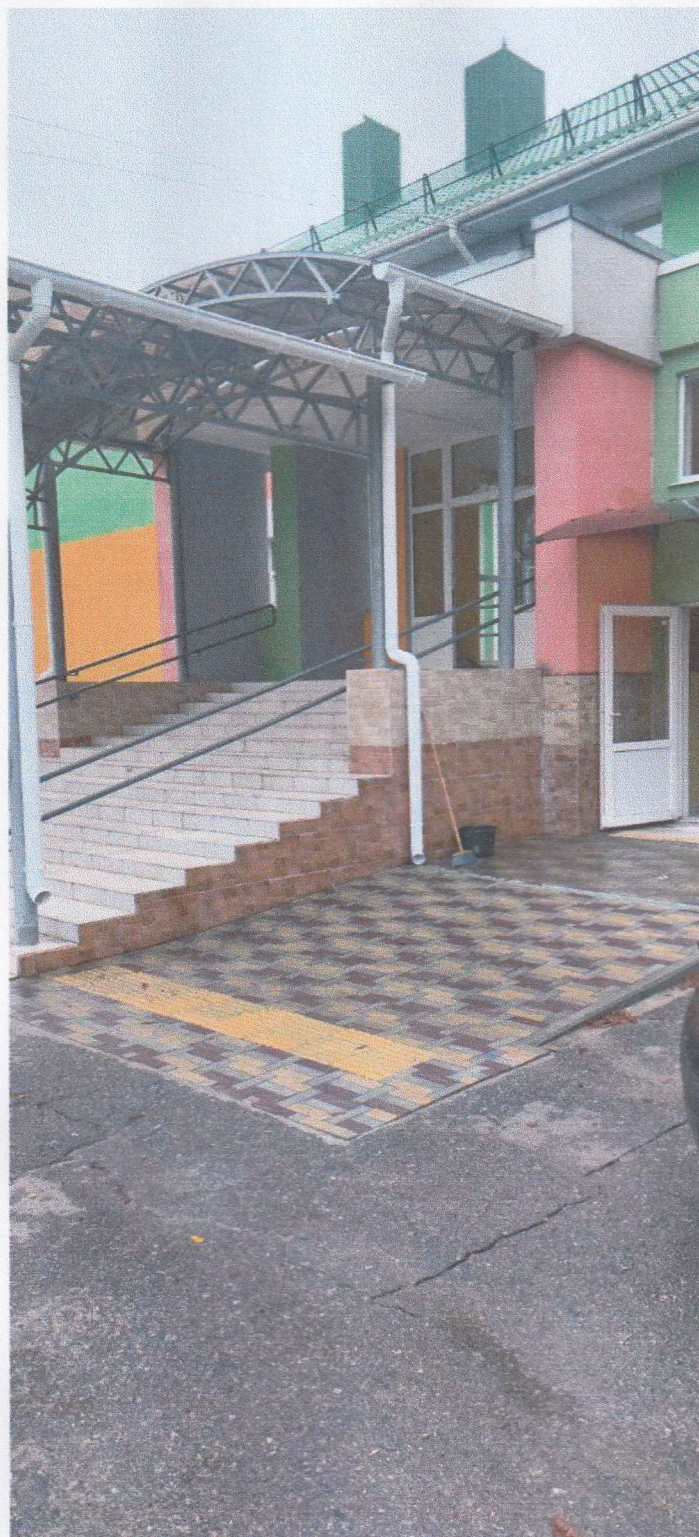
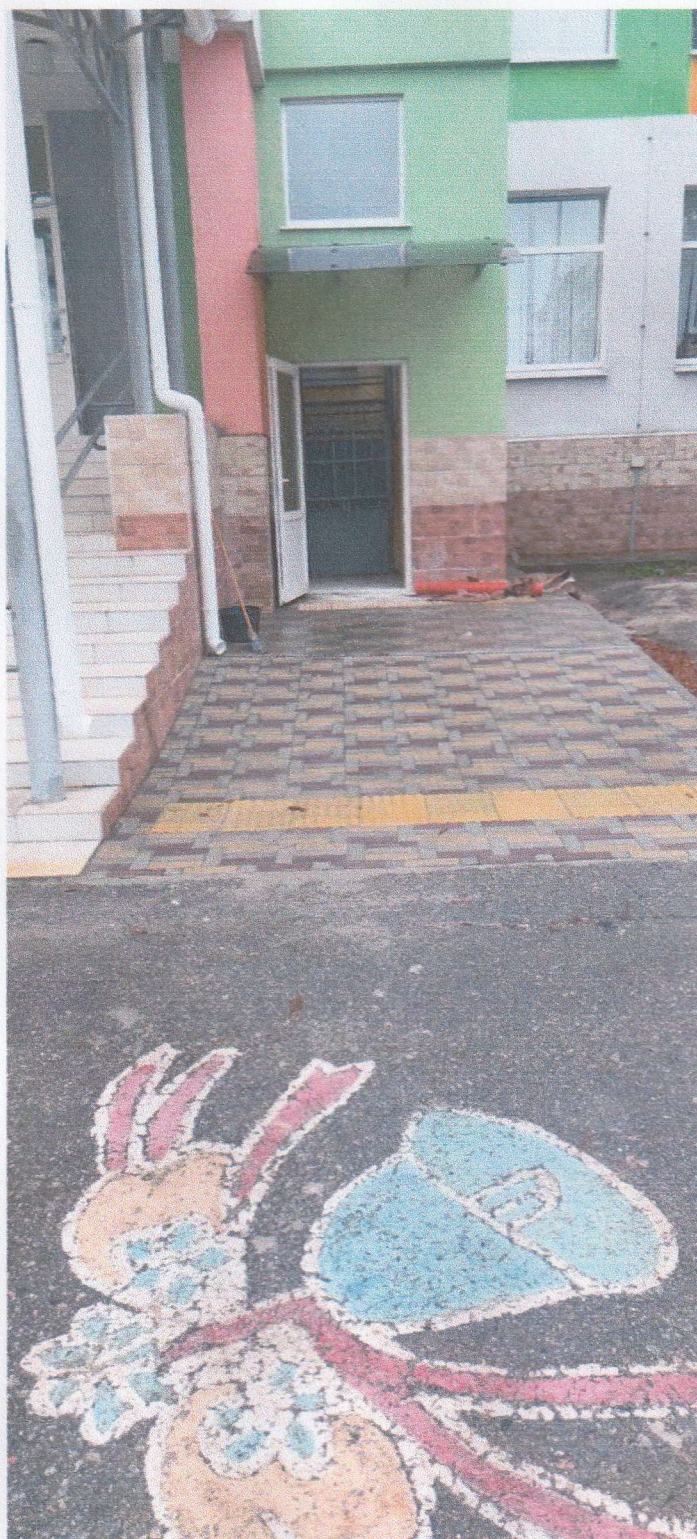
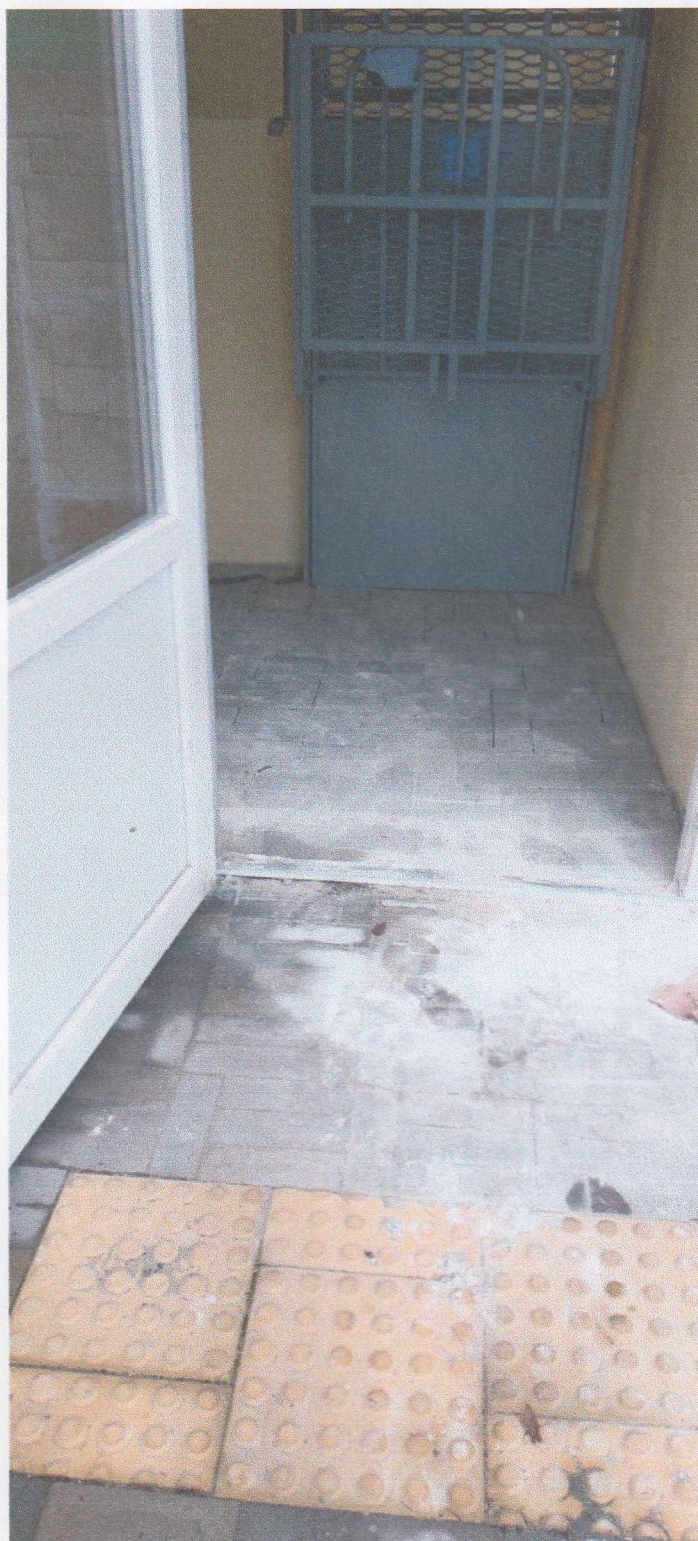
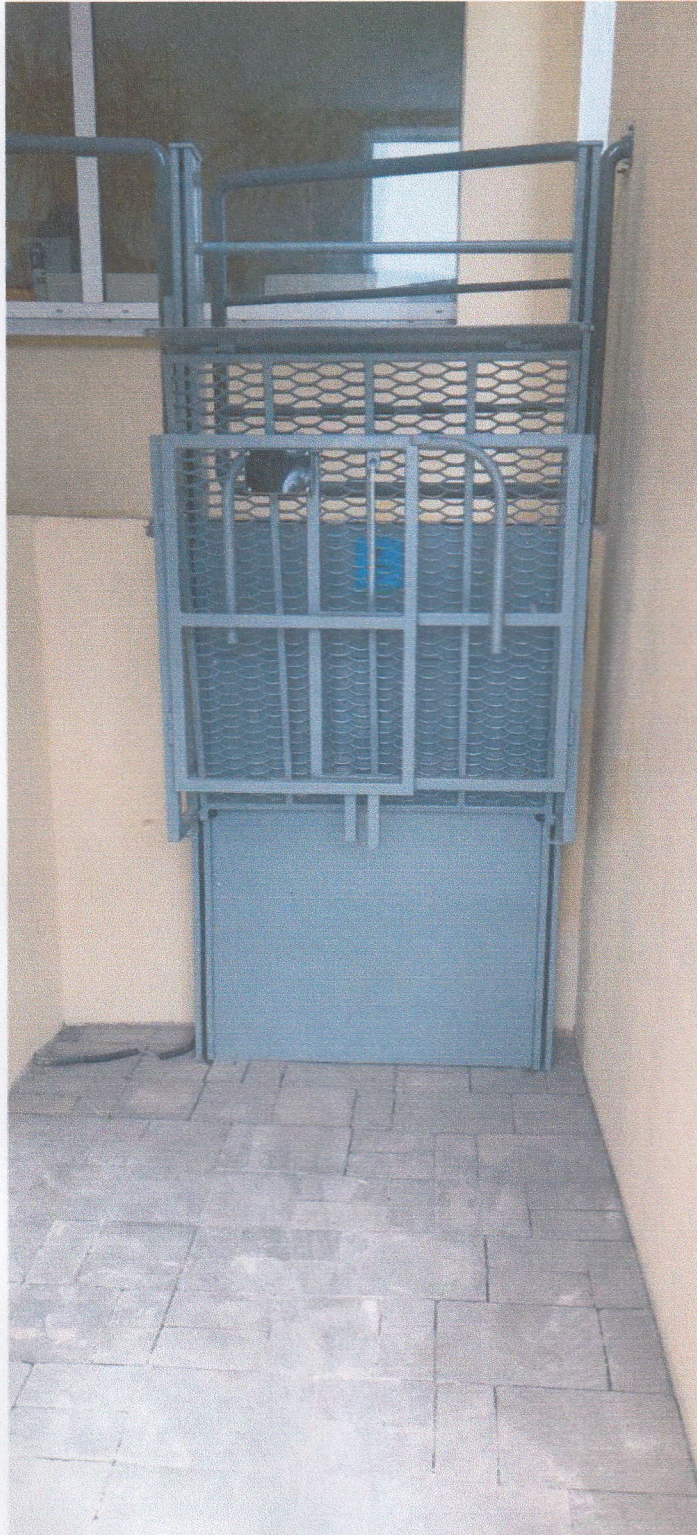
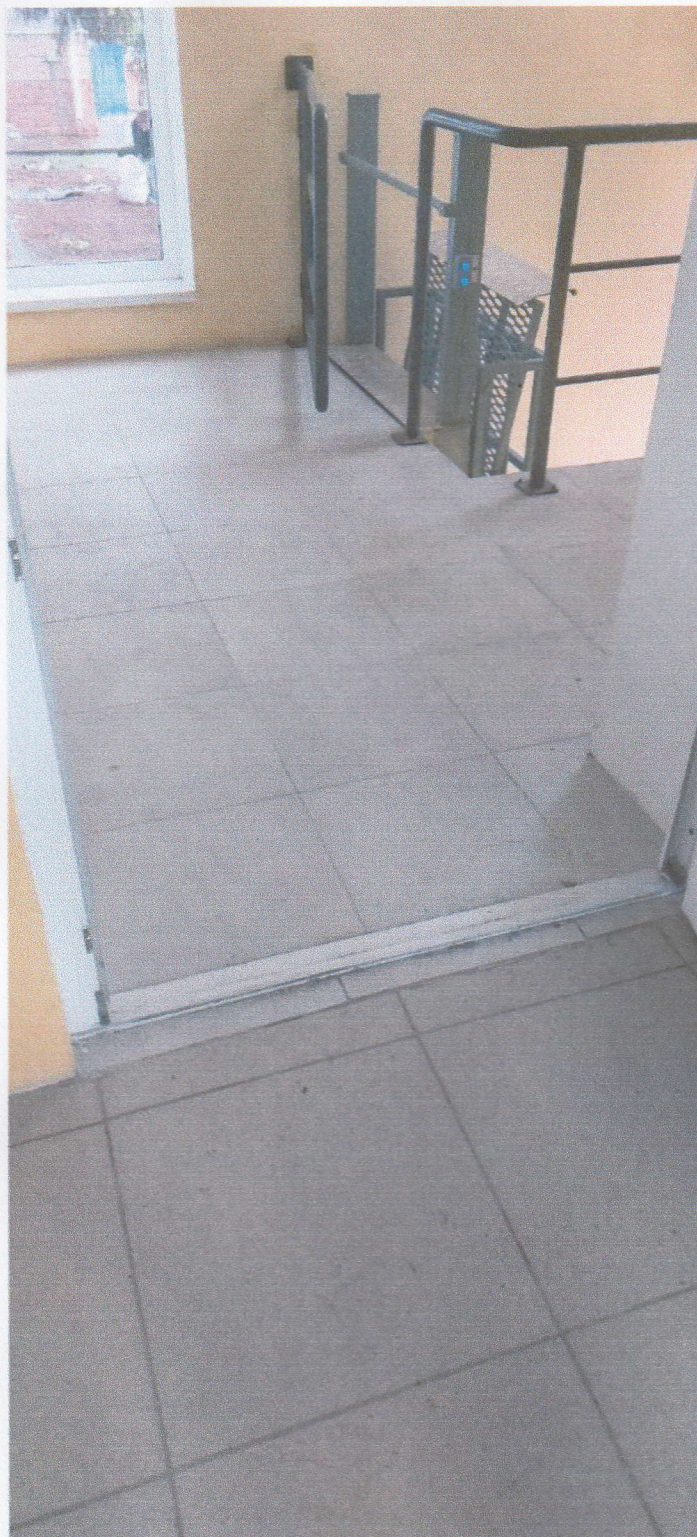
**ФОТО СТАНОМ НА 22.09.2025**

Під час позапланового технічного обстеження об'єкту містобудування «Ліцей «Лідер», розташований за адресою: **39750, Україна, Полтавська область, Кременчуцький район, с.Пришиб, вул.Центральна, буд.19»** на предмет визначення його відповідності державним будівельним нормам щодо забезпечення доступності маломобільних груп населення встановлено таке: для потрапляння до приміщень даного навчального закладу представників маломобільних груп населення (МГН) використовується пандус/з'їзд до допоміжного входу, розташований по головному фасаду будинку (див. фото), поруч із головним входом/ганком.

Встановлені розміри існуючого пандусу шляхом замірів: ширина пандусу – 2,4 м; довжина пандусу – 5 м (відповідає нормам п.5.3.1); висота підйому пандусу становить 0,1 м.

Згідно розрахунку (0,1/5 x 100%), ухил даного пандусу становить 2 %, що **відповідає** нормативним показникам ДБН В.2.2-40:2018 Інклюзивність будівель і споруд.

Пандус/з'їзд виконаний по бетонній основі, викладений плиткою ФЕМ. Пандус/з'їзд - без поручнів (відповідає 5.3.1 – поручні встановлюються після перепаду висоти 0,3 м).
